ΤΟΠΟΣ ΕΡΓΟΥ: ΔΗΜΟΣ ΠΕΡΑΜΑΤΟΣ

**ΕΙΔΙΚΗ ΤΕΧΝΙΚΗ ΠΕΡΙΓΡΑΦΗ -
ΠΡΟΔΙΑΓΡΑΦΕΣ ΟΙΚΟΔΟΜΙΚΩΝ ΚΑΙ
ΗΛΕΚΤΡΟΜΗΧΑΝΟΛΟΓΙΚΩΝ ΕΡΓΑΣΙΩΝ**

**«ΕΡΓΑΣΙΕΣ ΕΠΙΣΚΕΥΗΣ ΚΑΙ ΣΥΝΤΗΡΗΣΗΣ ΣΧΟΛΙΚΩΝ
ΚΤΙΡΙΩΝ ΤΟΥ ΔΗΜΟΥ ΠΕΡΑΜΑΤΟΣ».**

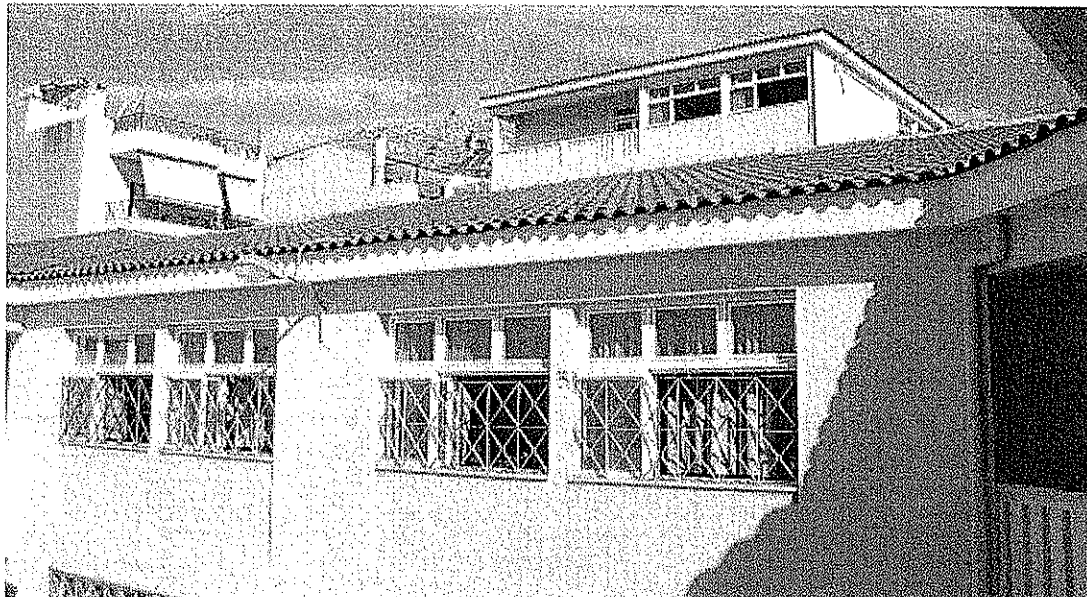
Εικόνα 3. Κλεμμένο αλεξικέραυνο

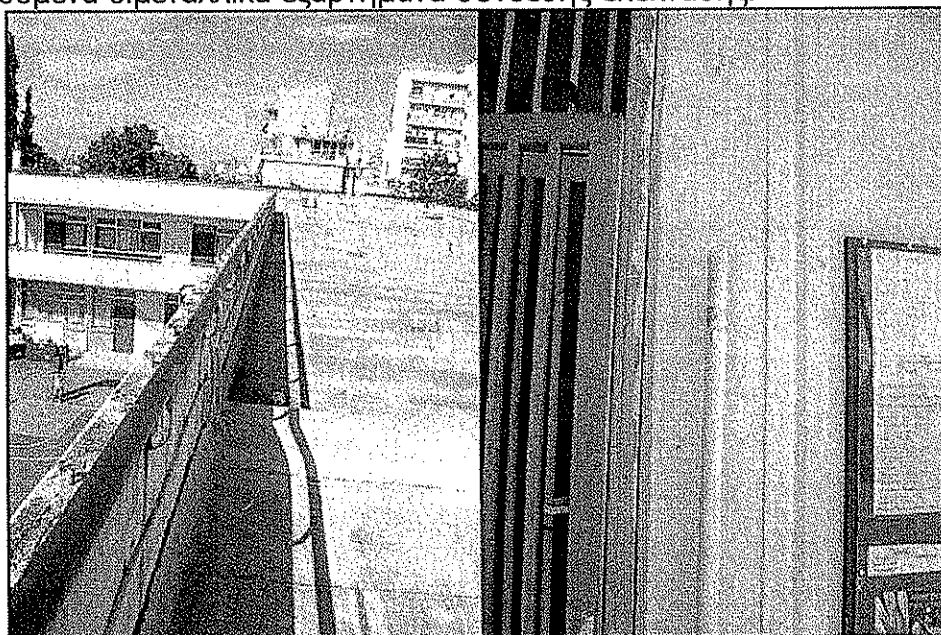
Εικόνα 4. Κλεμμένο αλεξικέραυνο και κομμένος αγωγός καθόδου

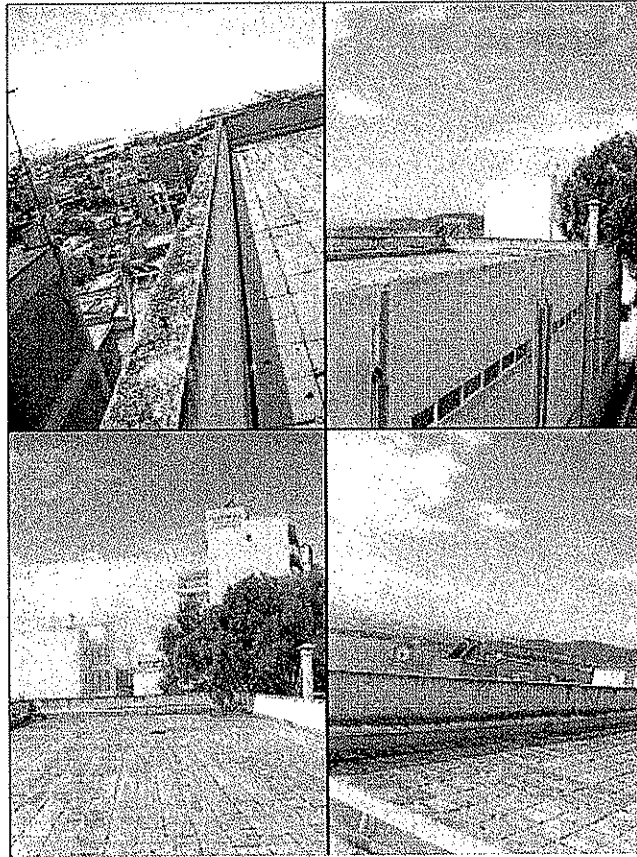
Εικόνα 6. Κλεμμένο Αλεξικέραυνο

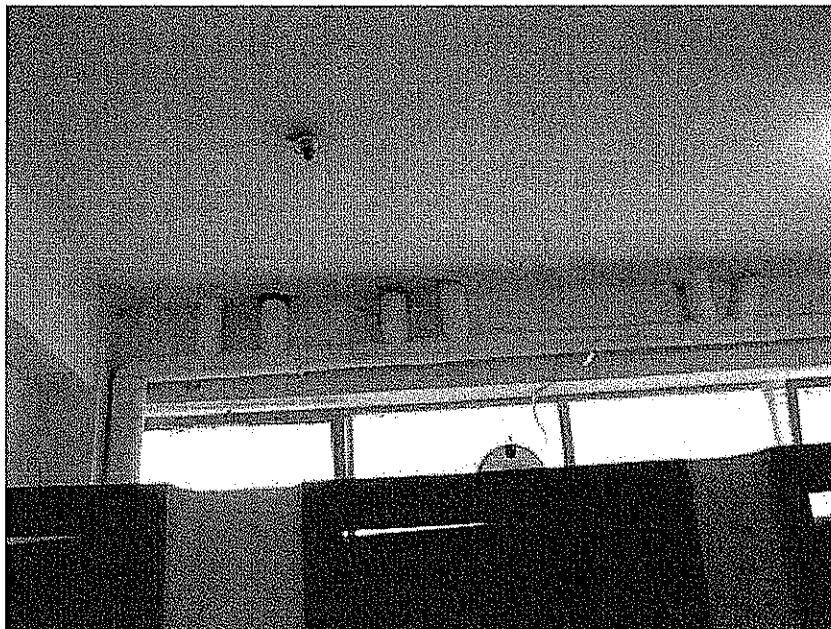
Εικόνα 13. Σωλήνες αποχέτευσης που παρουσιάζουν διαρροή.
