ΤΕΧΝΙΚΗ ΠΕΡΙΓΡΑΦΗ ΕΠΕΜΒΑΣΕΩΝ

ΕΠΙΣΚΕΥΕΣ ΣΧΟΛΙΚΩΝ ΚΤΙΡΙΩΝ ΔΗΜΟΥ ΚΑΙΣΑΡΙΑΝΗΣ

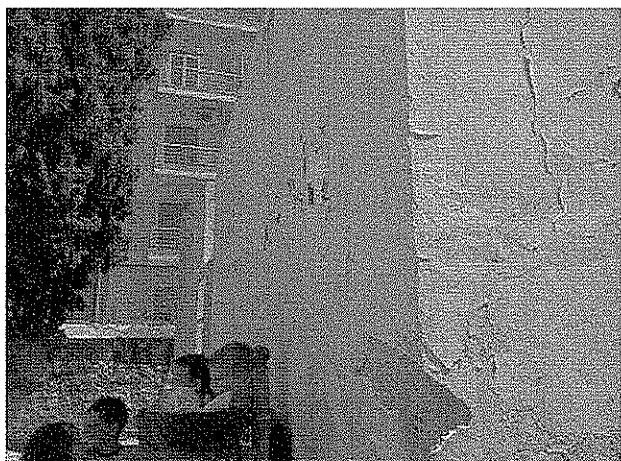
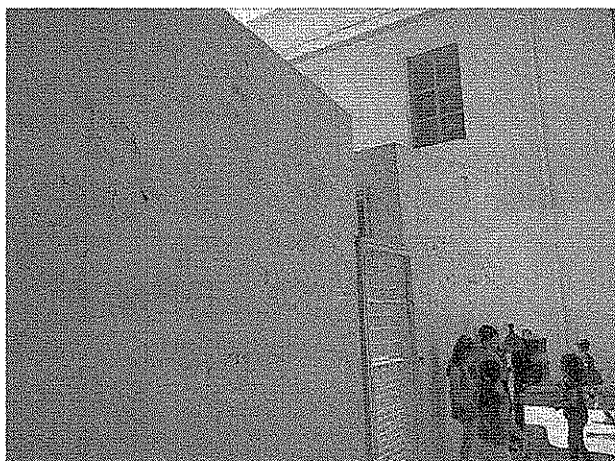
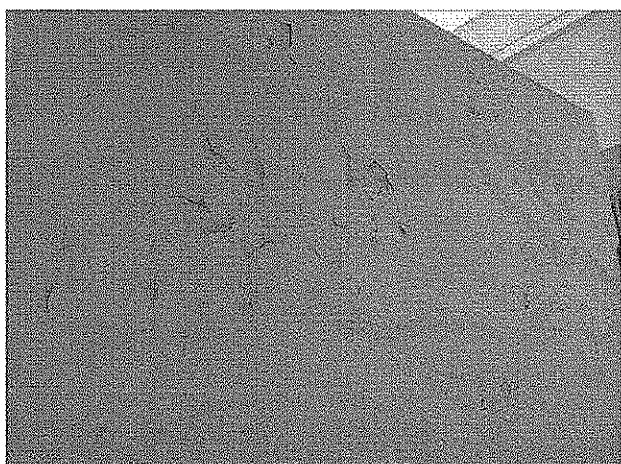
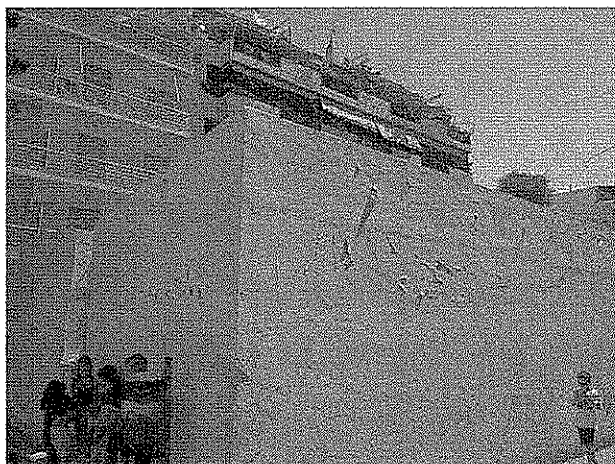
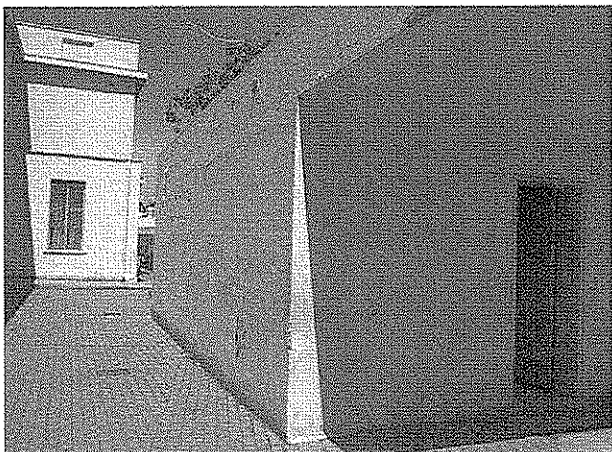
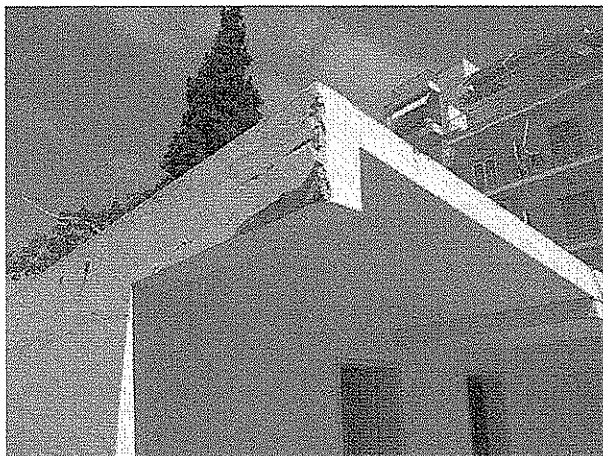
ΣΥΓΚΡΟΤΗΜΑ WC ΑΥΛΗΣ

Επισκευές επί των επιχρισμάτων στην τοιχοποιΐα, και αντίστοιχες βαφές. Καθαίρονται όλα τα σαθρά επιχρίσματα (από μακροχρόνια υγρασία) και ανακατασκευάζονται. Βαφή όλων των επισκευασμένων επιφανειών με ακρυλικά πλαστικά.

Επίσης **νέα μόνωση οροφής** (καθαρισμός επιμελής υφιστάμενης επιφάνειας, επάλειψη με συγκολλητική στρώση, τοποθέτηση ασφαλτόπανου ψηφίδας 4kg/m² ινοπλισμένο με trevira, αφού καταρχήν ελεγχθούν οι ρύσεις και επισκευασθούν τοπικά με πολυμερικά ή με μη τοξικά τσιμεντοειδή επισκευαστικά μη συρρικνούμενα κονιάματα. Το ασφαλτόπανο κολλιέται επιμελώς σε όλη την επιφάνειά του (και όχι μόνο στις ενώσεις).

Επικόλληση πρόσθετης λωρίδας ασφαλτοπάνου ψηφίδας 4kg/m² ινοπλισμένο με trevira πλάτους 0,60m που επικολλάται και καλύπτει όλο το πάνω μέρος των στηθαίων, την εσωτερική τους επιφάνεια και περαιώνεται στην επιφάνεια του δώματος. Η λωρίδα αυτή στερεώνεται στο πάνω μέρος του στηθαίου με λαμάκι αλουμινίου πυκνά ηλωμένο ανά 15εκ.ατ.

Τέλος, όλη η επιφάνεια της μονώσεως καλύπτεται με υγρομονωτικό υλικό λευκού χρώματος, για τη συγκράτηση της ψηφίδας από την ηλιακή ακτινοβολία.

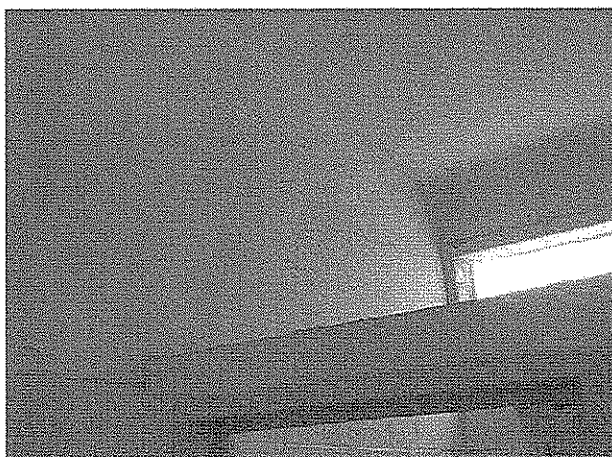
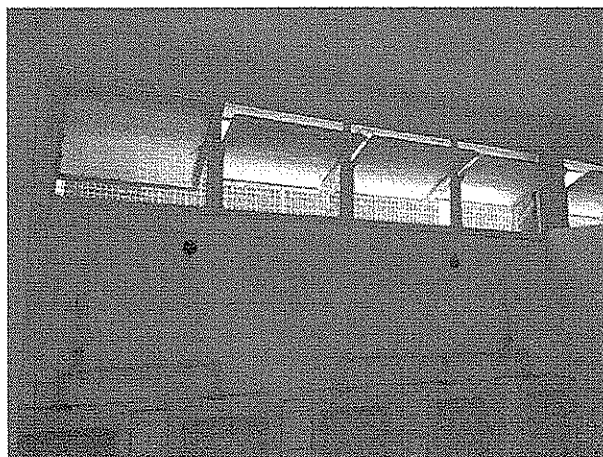
Επισκευές επί των επιχρισμάτων , και αντίστοιχες βαφές. Καθαίρονται όλα τα σαθρά επιχρίσματα (από μακροχρόνια υγρασία) και ανακατασκευάζονται. Βαφή όλων των επισκευασμένων επιφανειών με ακρυλικά πλαστικά. Επίσης απαιτείται **τρίψιμο όλου του μωσαϊκού δαπέδου** με τα απαραίτητα στοκαρίσματα.

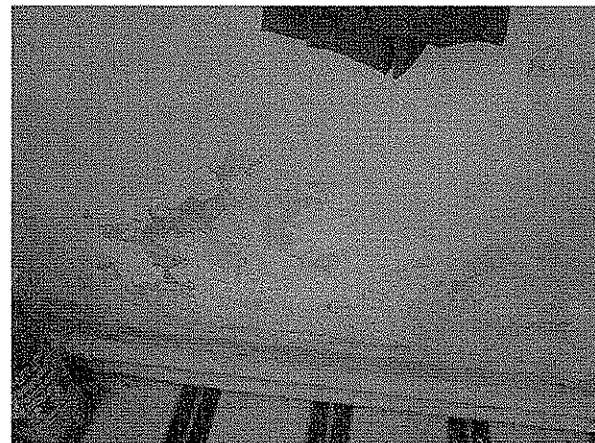
- Επισκευή φθορών εσωτερικά

Καθαρισμός και απόξεση σαθρών επιχρισμάτων, επανακατασκευή τους και πέρασμα με δύο χέρια τσιμεντοειδές επίχρισμα. Τέλος, βαφή των μερεμετιών με πλαστικό εξωτερικού χώρου ίδιας απόχρωσης σε όλες τις επιφάνειες μέχρι ύψους 1,00μ. περίπου.

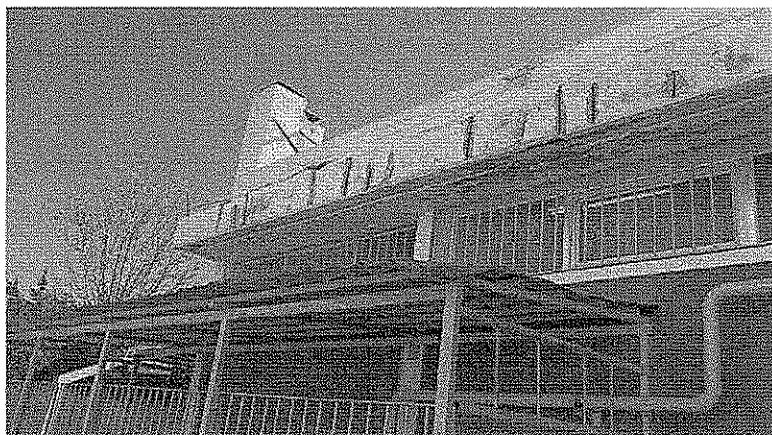
προσοχή δίνεται στην επισκευή των ενανθρακώσεων των στύλων στην Αίθουσα Υπολογιστών και των στύλων στην ημιυπόγεια Αίθουσα Εκδηλώσεων.

- ✦ **Επισκευή ενανθρακώσεων σκυροδέματος** σε όλες τις εξωτερικές επιφάνειες όλων των κτιρίων, και σε μαρκίζες (προδιαγραφές εργασίας ως έχουν περιγραφεί στο 1^ο Δημοτικό). Ακολουθούν μερεμέτια και χρωματισμοί όλων των επισκευαζόμενων επιφανειών. Ιδιαίτερη

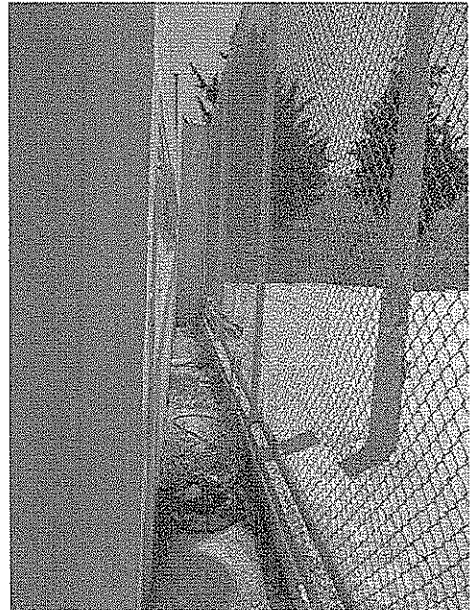
Πίσω από WC εξωτερικά τρέχει αμόνωτη σωλήνα ύδρευσης (μήκος 10μ.)

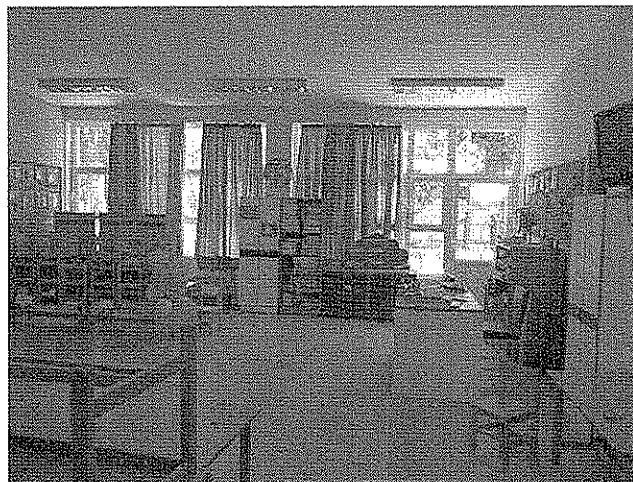
- ⚡ Επισκευές σε όλη την πίσω όψη λόγω ενανθρακώσεων σκυροδέματος στις δοκούς
- ⚡ Δύο (2) πόμολα και μία (1) κλειδαριά εσωτερικών θυρών δεν λειτουργούν. Χρειάζονται αντικατάσταση με νέα.
- ⚡ Αποξήλωση- προμήθεια και τοποθέτηση νέων πλαστικών πλακιδίων. Τα υφιστάμενα είναι ξηλωμένα στην 3η αίθουσα αριστερά και στις άλλες σημειακά. Περίπου 100 μ2 (διαστάσεων 15X15)

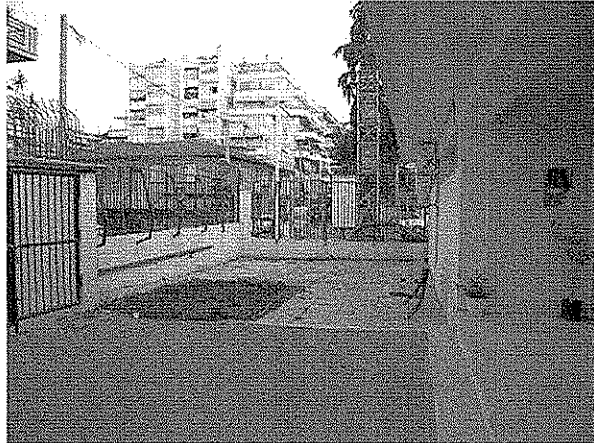
- ✚ Στο μπροστινό προαύλιο επί της οδού Φιλαδελφείας τρέχει επικίνδυνη σωλήνα η οποία δεν στηρίζεται και έχει επικίνδυνα στηρίγματα / βάσεις. Να αποξηλωθεί.

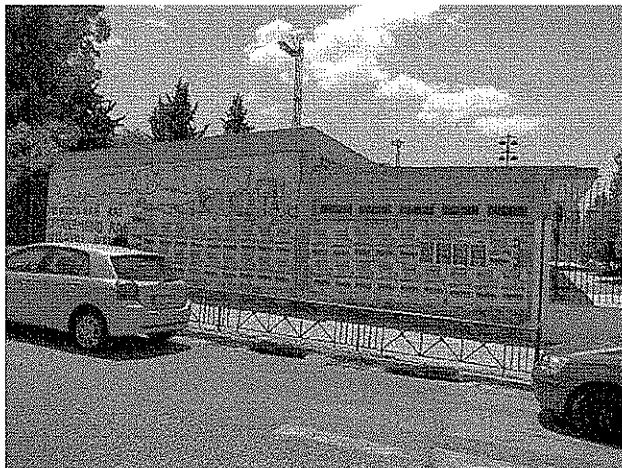
- ✚ Στις δοκούς σκυροδέματος και στα υποστυλώματα όψης προς Λεωφόρο εθν. Αντίστασης υπάρχουν σημαντικές ενανθρακώσεις στο σκυρόδεμα και όλη η όψη θέλει επισκευές σημαντικές (φαίνεται ο σπλισμός) και βαφή όψης.

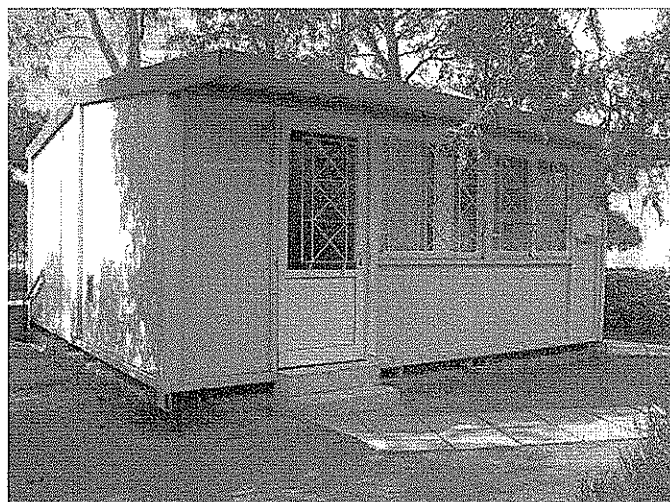
- ✦ Υπάρχουν γυμνά καλώδια στη σύνδεση των 2 Προκάτ για τον λόγο αυτό και θα τοποθετηθεί κανάλι (15M) καθώς και συρματόσχοινο+αναρτήρες+άγγιστρα.
- ✦ Κάτω από τα προκάτ υπάρχει κενό με κίνδυνο εγκλωβισμού κεφαλιού ή τραυματισμού. Πρέπει να καλυφθούν τα κενά με φύλλα μπετοφόρμ, τα οποία θα αφήνουν μικρά ανοιχτά διαστήματα για τον σωστό αερισμό της υπόβασης των προκάτ.

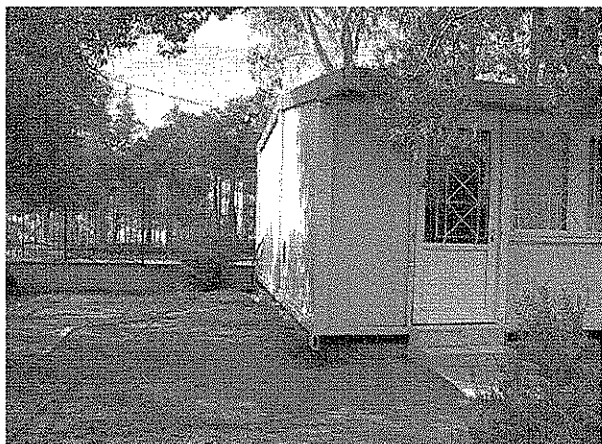
- ✦ Επισκευή καλωδίων κουδουνιού που υπάρχει μέσα στην αυλή δίπλα στην κεντρική είσοδο καθώς και των καλωδίων τηλεφώνου
- ✦ Φωτιστικά οροφής σχολείου 2τεμ. σπασμένα φθορίου / 4 τεμ. συνολικά προς αντικατάσταση.

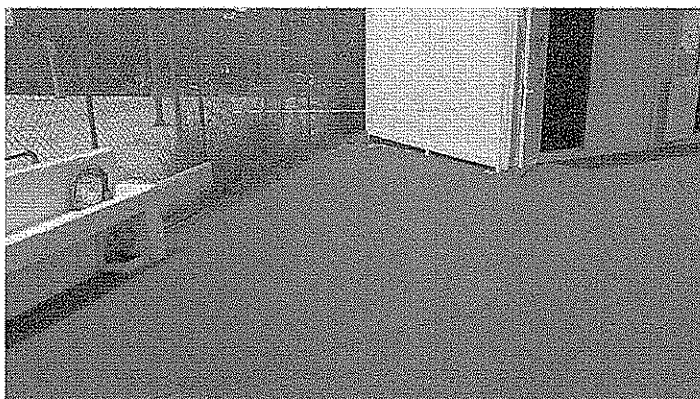
- ✦ Επισκευή οροφής γραφείου με πλαστικό κεραμίδι ή ασφαλτόπανο διότι στάζει σε μερικά σημεία.
- ✦ Επισκευές αύλειου χώρου (έχει τοποθετηθεί συνθετικός χλοοτάπητας, αλλά πρέπει να μπει περιμετρικά λάμα σφράγισης ώστε να μην ξηλώνεται και μην περνάνε τα όμβρια από κάτω και φθείρεται)

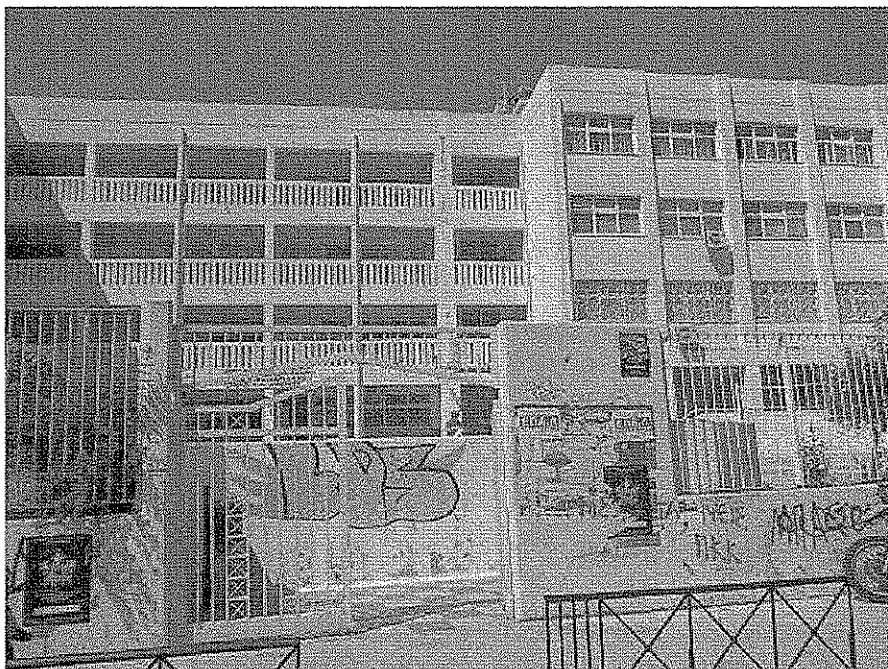
- ⬇ Καθαίρεση και απομάκρυνση όλων των επιχρισμάτων οροφών, τα οποία αποκολλούνται και πέφτουν σε μεγάλα τμήματα (επικίνδυνο για τους μαθητές) και βαφή των επιφανειών με ακρυλικό τσιμεντόχρωμα.
