ΤΟΠΟΣ ΕΡΓΟΥ: ΔΗΜΟΣ ΠΕΡΑΜΑΤΟΣ

**ΕΙΔΙΚΗ ΤΕΧΝΙΚΗ ΠΕΡΙΓΡΑΦΗ -
ΠΡΟΔΙΑΓΡΑΦΕΣ ΟΙΚΟΔΟΜΙΚΩΝ ΚΑΙ
ΗΛΕΚΤΡΟΜΗΧΑΝΟΛΟΓΙΚΩΝ ΕΡΓΑΣΙΩΝ**

**«ΕΡΓΑΣΙΕΣ ΕΠΙΣΚΕΥΗΣ ΚΑΙ ΣΥΝΤΗΡΗΣΗΣ ΣΧΟΛΙΚΩΝ
ΚΤΙΡΙΩΝ ΤΟΥ ΔΗΜΟΥ ΠΕΡΑΜΑΤΟΣ».**

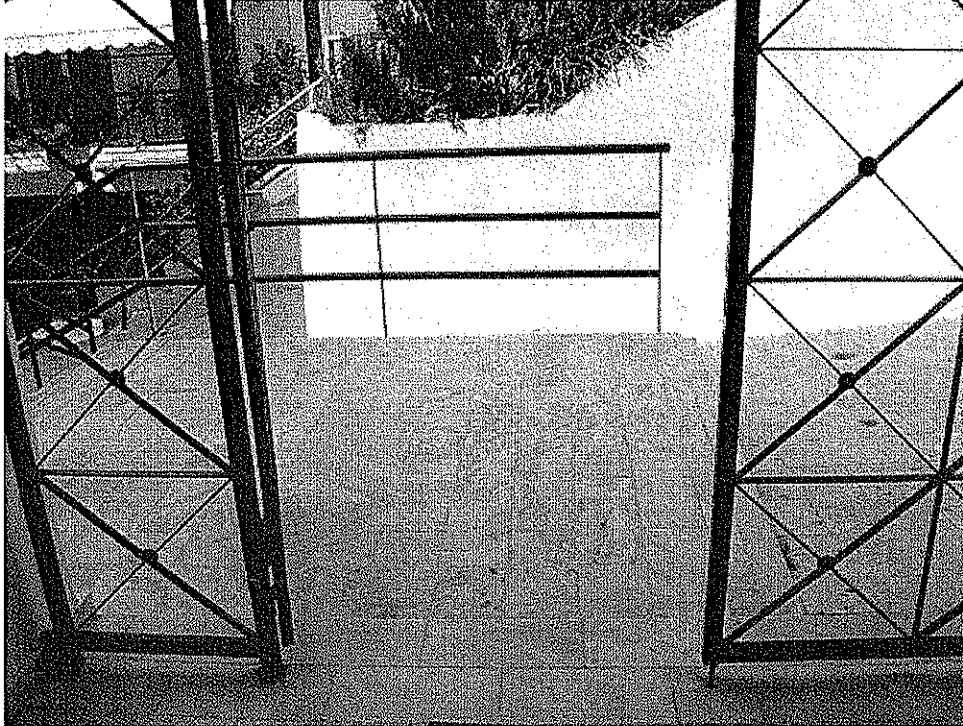
Εικόνα 7. Είσοδος Νηπιαγωγείου.

Εγκατάσταση σχάρας συλλογής ομβρίων 1,00m εσώτερα της καγκελόπορτας ασφαλείας σε όλο το πλάτος (περίπου 3m), πλάτους 15cm και κλάσης B125. Εγκατάσταση στο ένα άκρο του ανωτέρω φρεατίου ομβρίων γαλβανισμένου σιδηροσωλήνα 3" για απορροή της σχάρας προς τη ράμπα (μήκος περίπου 4m).

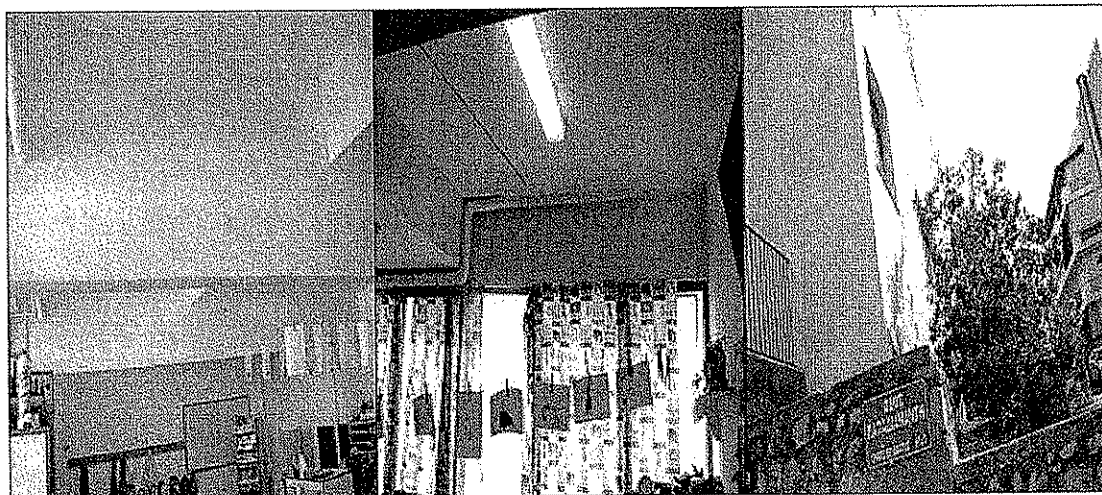
Εικόνα 11. Χώροι τοποθέτησης κλιματιστικής μονάδας.

Προμήθεια και εγκατάσταση κλιματιστικής μονάδας πολυδαιρούμενου τύπου (multi). Η μονάδα θα χρησιμοποιείται για τον κλιματισμό των δυο αιθουσών του νηπιαγωγείου. Το σύστημα κλιματισμού αποτελείται από εξωτερική μονάδα απόδοσης 42.000 btu/h (inverter, ενεργειακής κλάσης τουλάχιστον A++ σε ψύξη) και δύο εσωτερικές μονάδες απόδοσης 12.000 btu/h έκαστη (στην αίθουσα που βρίσκεται στον εξωτερικό τοίχο του κτιρίου) και δύο εσωτερικές μονάδες ισχύος 9.000 btu/h έκαστη (στην άλλη αίθουσα). Το μήκος των δίδυμων ειδικών χαλκοσωλήνων εκτιμάται σε 40m περίπου. Η ακριβής όδευση των σωληνώσεων και η θέση των εσωτερικών και εξωτερικών μονάδων θα οριστεί από την επίβλεψη. Ενδεικτικός τύπος κλιματιστικών μονάδων Inventor U4MRSL (5) -42 (εξ. μονάδα) και Inventor AR1MVI - 09WFR, AR1MVI - 12WFR (εσ. μονάδες). Η ηλεκτρολογική παροχή της εξωτερικής μονάδας (3*6mm²), μήκους 40m περίπου, θα είναι καινούρια από τον πίνακα μέσα σε πλαστικό κανάλι με τη δικιά του ασφάλεια (25A).

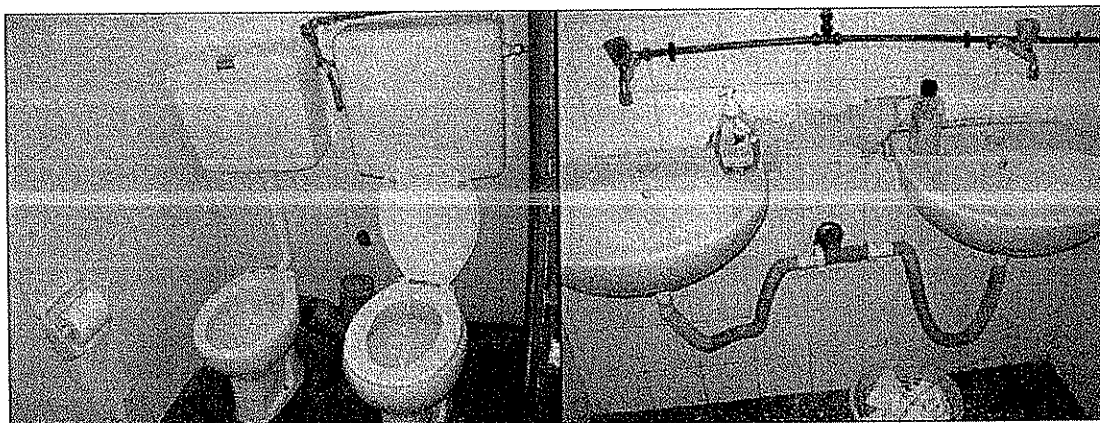
Εικόνα 12. WC Νηπίων.

Έλεγχος, επισκευή και τυχόν απόφραξη αποχετεύσεων στις βρύσες και τα WC νηπίων. Αντικατάσταση πλαστικών σιφωνιών στις βρύσες με μεταλλικά χρωμιωμένα μορφής S, μινιάρισμα και βαφή των σωλήνων.

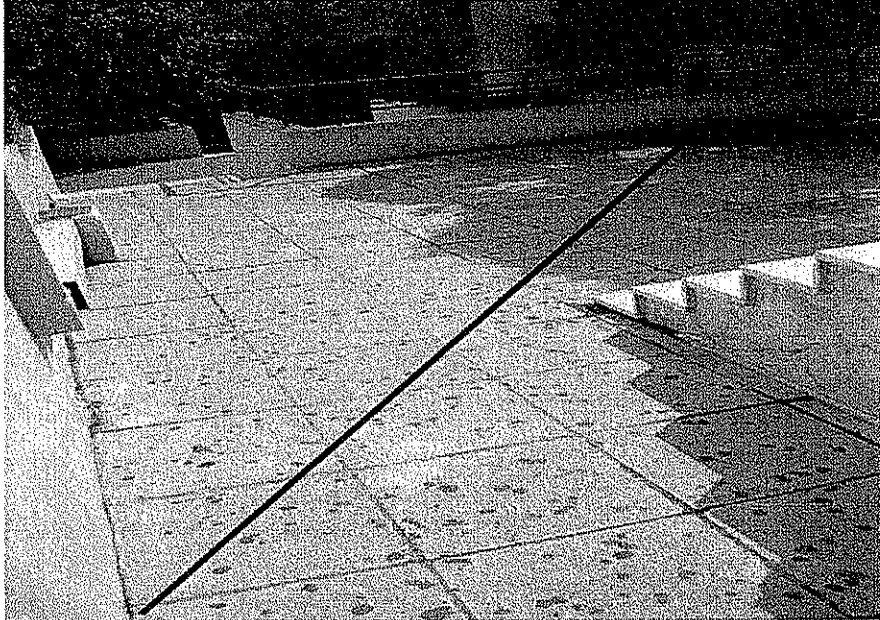
Εικόνα 15. Οριζόντια όδευση σωλήνα απορροής ομβρίων

Αντικατάσταση του σπασμένου τμήματος της εξωτερικής υδρορροής (γαλβανισμένη λαμαρίνα 4", 1m περίπου) πριν τη σκάλα εισόδου. Θα γίνει νέα οριζόντια όδευση προς τον τοίχο (μήκος 10m περίπου) όπισθεν των βρυσών του αυλείου χώρου και σύμφωνα με τη φωτογραφία. Στο σημείο αυτό θα

κατασκευαστεί φρεάτιο στεγανό από οπλισμένο σκυρόδεμα με γαλβανισμένη σχάρα μήκους 2m και πλάτους 0,2m. Στη συνέχεια τα όμβρια θα απορρέουν στο κάτω επίπεδο ελεύθερα. Στο υπάρχον φρεάτιο που παρεμποδίζεται από το δέντρο δεν θα υπάρξει παρέμβαση.

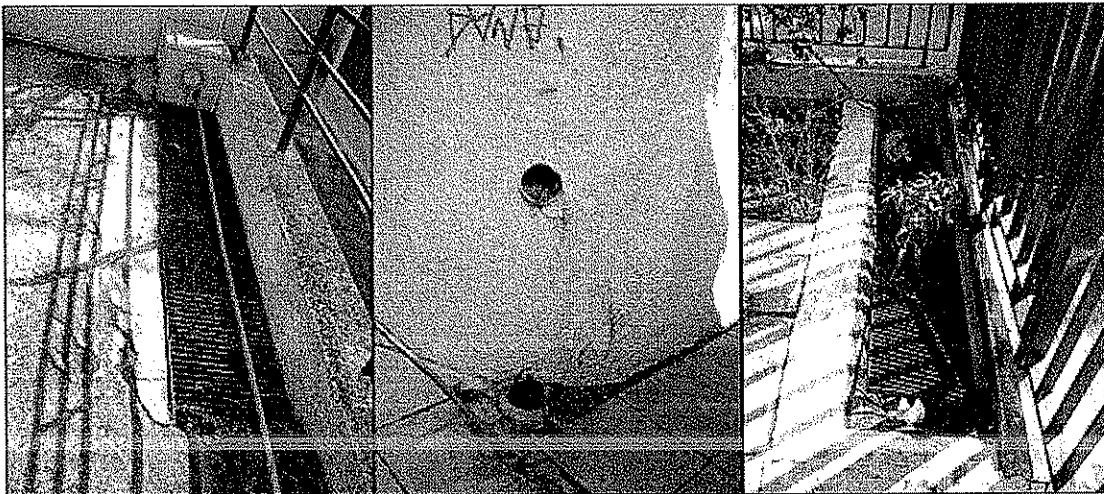
Εικόνα 16. Σχάρες ομβρίων & υδρορροή προς το ρείθρο πεζοδρομίου.

Καθαρισμός της σχάρας ομβρίων στο χώρο των βρυσών, αντικατάσταση της σχάρας (και το μεταλλικό της τελάρο) στο όριο της περίφραξης (γαλβανισμένη λαμαρίνα 2,30*0,45m) και αντικατάσταση του τμήματος της σπασμένης υδρορροής (1m περίπου, Φ 4", γαλβανισμένος σωλήνας) εξωτερικά του οικοπέδου.

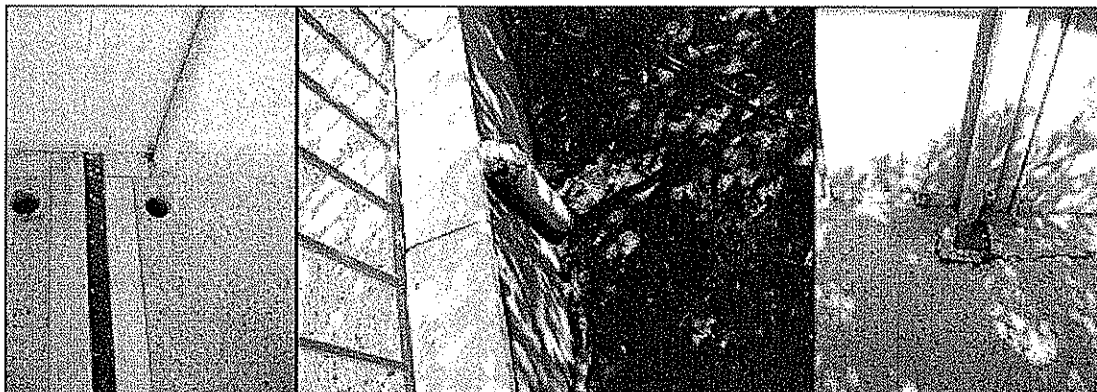
Εικόνα 17. Υδρορροές και φρεάτια.

Καθαρισμός και απόφραξη των τριών κατακόρυφων υδρορροών που παρουσιάζουν πρόβλημα ανεπαρκούς απορροής των ομβρίων. Έλεγχος και καθαρισμός των σιφωνιών στο στεγασμένο διάδρομο καθώς και καθαρισμός στα φρεάτια ισογείου.

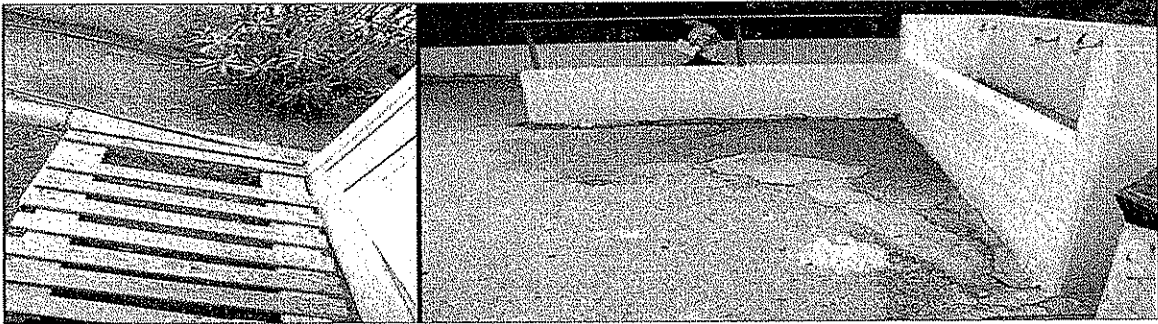
Εικόνα 19. Χώροι εγκατάστασης σχαρών ομβρίων.

Πλήρης κατασκευή φρεατίου από οπλισμένο σκυρόδεμα μετά μεταλλικής σχάρας συλλογής ομβρίων (προκατασκευασμένου τύπου, μήκους 1m και πλάτους 0,20m, μέσου βάρους) έξω από την προκάτ αίθουσα για τη συλλογή των ομβρίων που μαζεύονται στην είσοδο του χώρου. Στη συνέχεια τα όμβρια θα απορρέουν στο ρείθρο του πεζοδρομίου με σωλήνα γαλβανισμένο 3" μήκους περίπου 3m.

Πλήρης κατασκευή φρεατίου από οπλισμένο σκυρόδεμα μετά μεταλλικής σχάρας συλλογής ομβρίων (προκατασκευασμένου τύπου, μήκους 1m και πλάτους 0,20m, μέσου βάρους) εμπρός από τους υδροπίδακες μαθητών και τον αποχετευτικό τους κλάδο για τη συλλογή των ομβρίων που συγκεντρώνονται στις βρύσες. Η απορροή θα γίνεται με σωλήνα γαλβανισμένο 3" μήκους περίπου 4m προς το χαμηλότερο επίπεδο των γηπέδων σύμφωνα με τις οδηγίες της επίβλεψης. Σε καμία περίπτωση δεν είναι αποδεκτή η διασύνδεση των ομβρίων με τον αποχετευτικό κλάδο.
