ΤΕΧΝΙΚΗ ΠΕΡΙΓΡΑΦΗ ΕΠΕΜΒΑΣΕΩΝ

ΕΠΙΣΚΕΥΕΣ ΣΧΟΛΙΚΩΝ ΚΤΙΡΙΩΝ ΔΗΜΟΥ ΚΑΙΣΑΡΙΑΝΗΣ

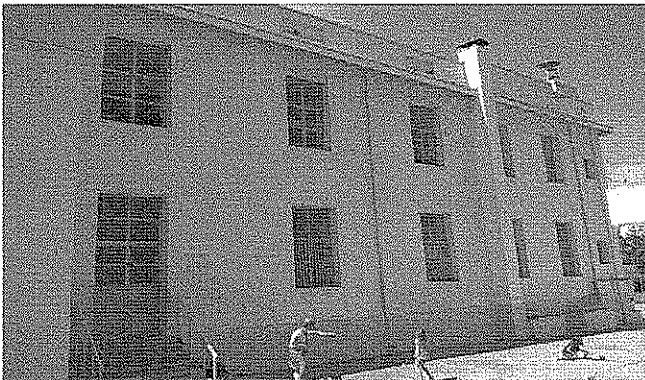
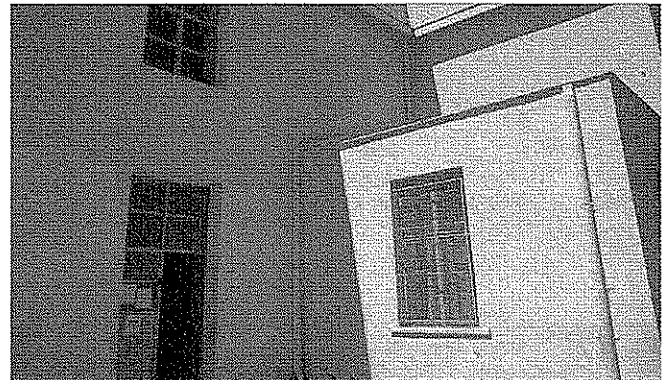
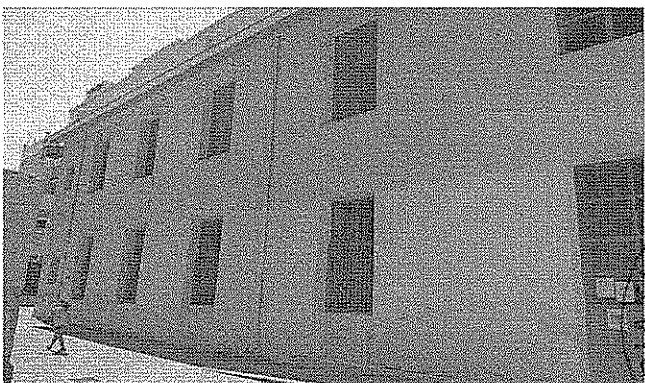
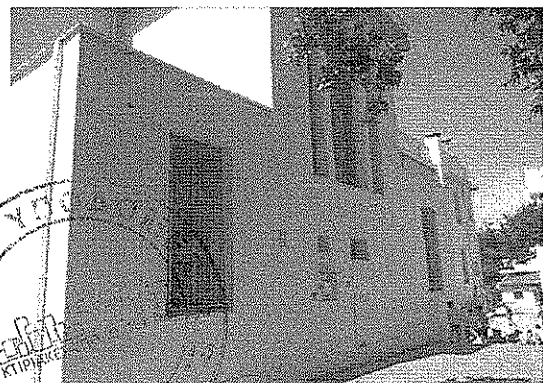
Πίσω όψη

Πρόκειται για την αντικατάσταση όλων των κουφωμάτων (θύρες, παράθυρα, φεγγίτες), τα οποία είναι από μεταλλικό σκελετό με μονό υαλοπίνακα και τα οποία αποτελούν πηγή κινδύνου διότι λόγω μεγάλης παλαιότητας έχουν σκουριάσει και εισρέουν και βρόχινα ύδατα στις αίθουσες.

Καθαίρονται όλα τα υψηλά παλαιά μεταλλικά κουφώματα από τα οποία εισρέουν βρόχινα ύδατα και αντικαθίστανται με νέα κουφώματα αλουμινίου θερμοδιακοπτόμενα σύμφωνα με Τ.Π της ΚΤΥΠ Α.Ε. σε όλο το διώροφο κεντρικό κτίριο νεοκλασικού χαρακτήρα.

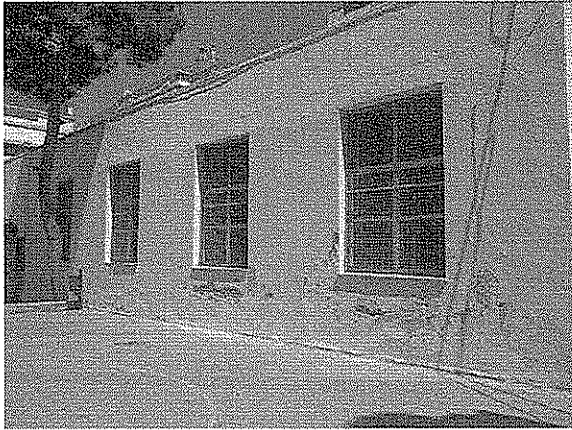
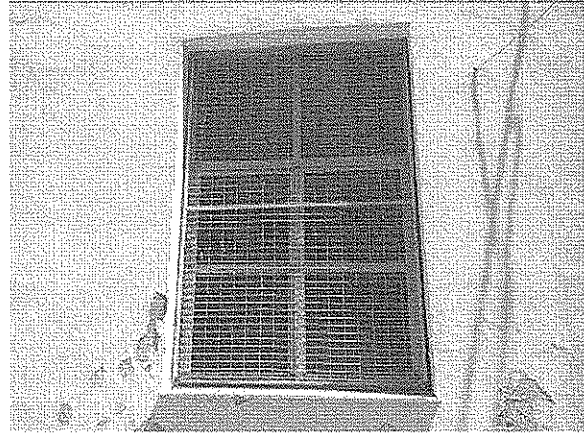
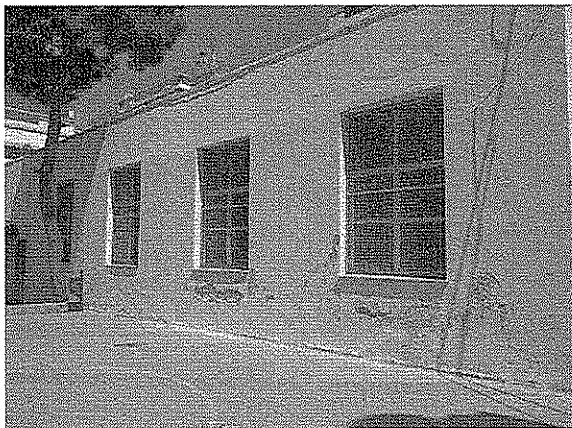
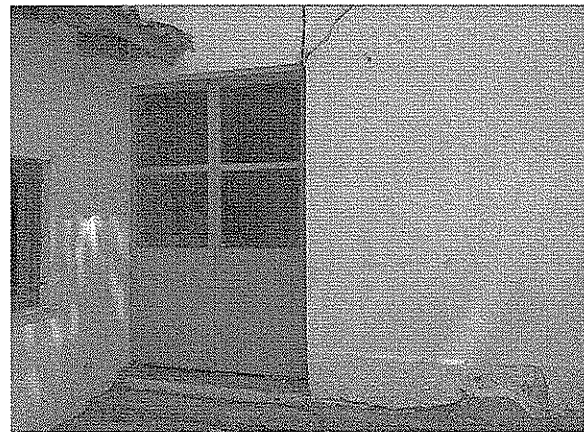
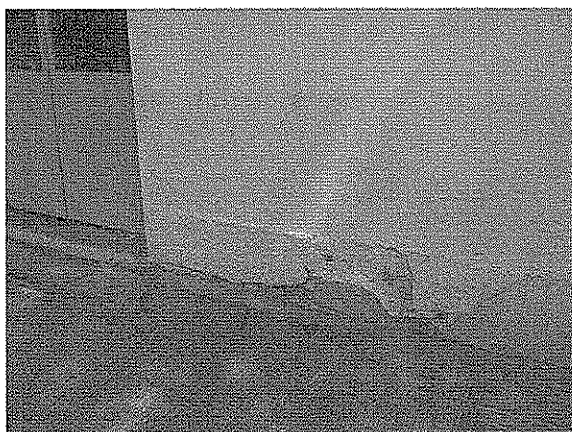
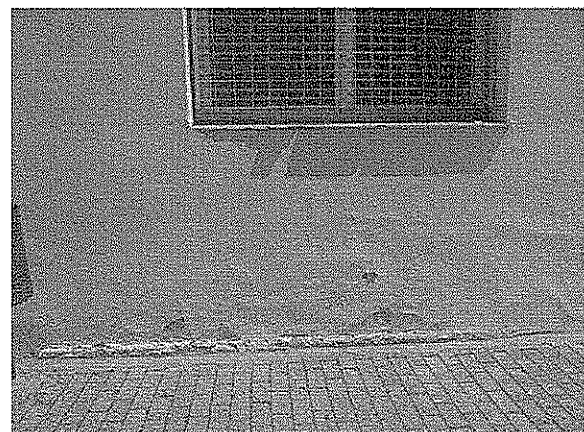
- Επισκευή φθορών εξωτερικά από υγρασίες

Καθαρισμός και απόξεση σαθρών επιχρισμάτων, επανακατασκευή τους και πέρασμα με δύο χέρια τσιμεντοειδές επίχρισμα. Τέλος, βαφή των μερεμετιών με πλαστικό εξωτερικού χώρου ίδιας απόχρωσης σε όλες τις περιμετρικές επιφάνειες, μέχρι ύψος περίπου 1,50μ. περίπου.

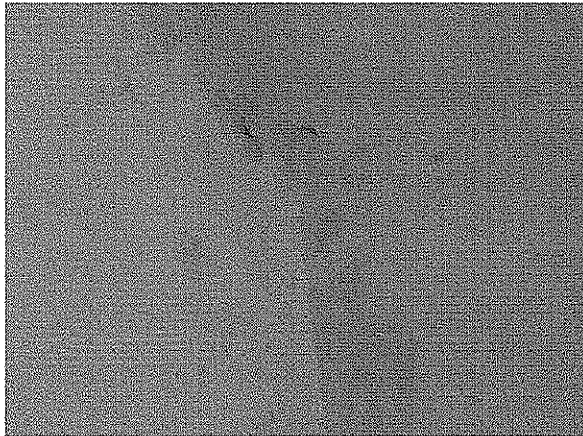
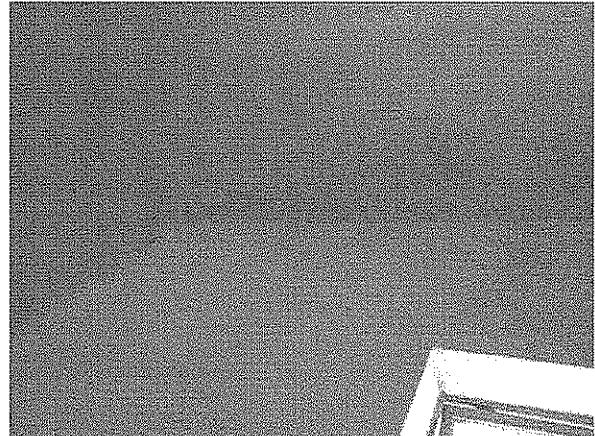
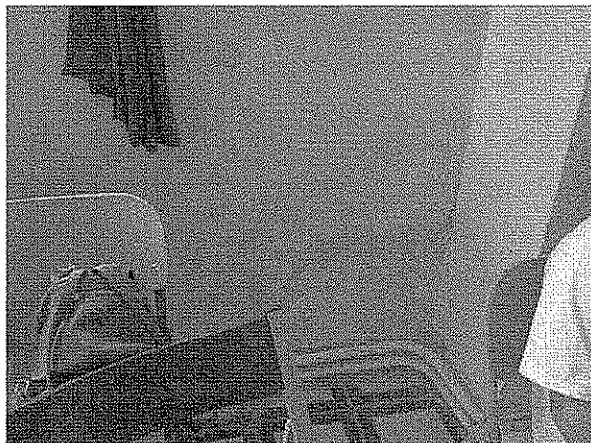
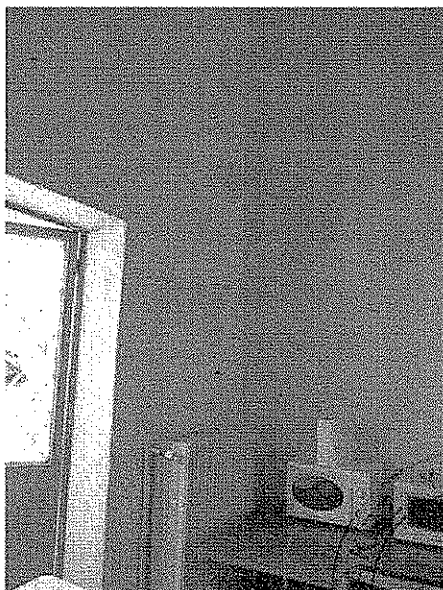
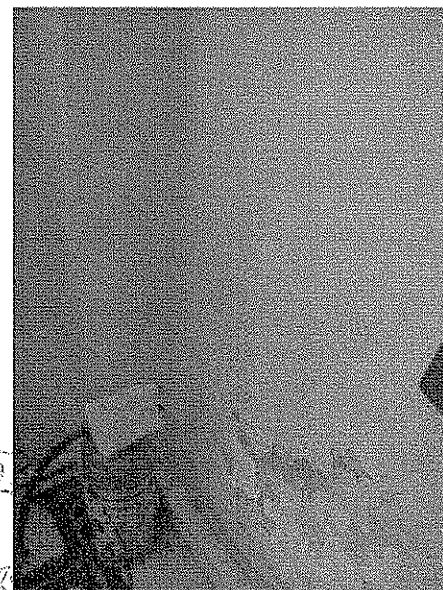
- Επισκευή φθορών εσωτερικά

Καθαρισμός και απόξεση σαθρών επιχρισμάτων, επανακατασκευή τους και πέρασμα με δύο χέρια τσιμεντοειδές επίχρισμα. Τέλος, βαφή των μερεμετιών με πλαστικό εξωτερικού χώρου ίδιας απόχρωσης σε όλες τις επιφάνειες μέχρι ύψους 1,00μ. περίπου.

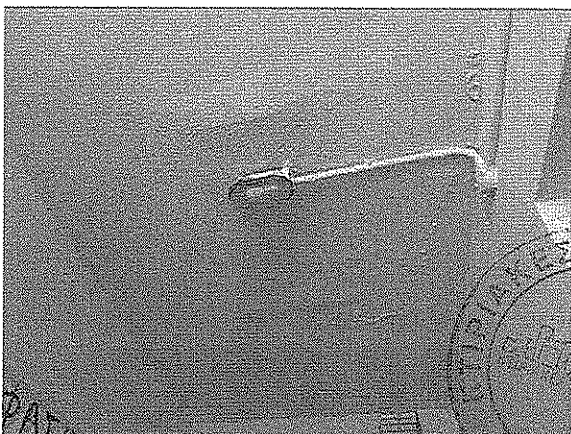
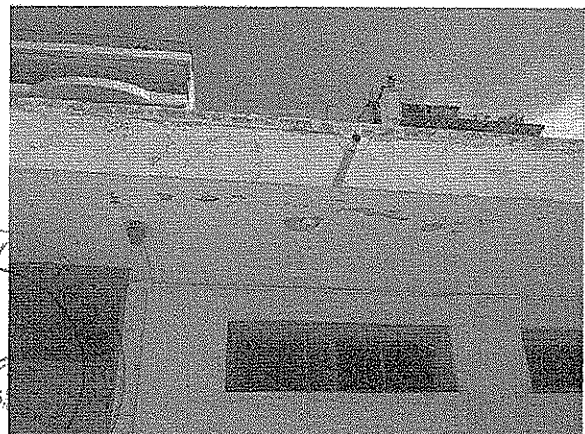
✚ ΕΠΙΣΚΕΥΗ ΦΘΟΡΩΝ ΟΡΟΦΗΣ

Με συρματόβουρτσα καθαίρονται όλα τα σαθρά τμήματα των ενανθρακωμένων σκυροδεμάτων και οι σκουριές του σπλισμού, μέχρι να εμφανισθούν υγιείς επιφάνειες. Επαλείφονται όλοι οι εμφανείς σπλισμοί με αντιοξειδωτικά υλικά, σύμφωνα με την ΕΛΟΤ Τ.Π. 1501-14-01-04-00. Αποκαθίστανται όλες οι επιφάνειες σκυροδέματος με μη τοξικά τσιμεντοειδή επισκευαστικά μη συρρικνούμενα κονιάματα, σύμφωνα με την ΕΛΟΤ Τ.Π. 1501-14-01-04-00. Στερέωση φωτιστικών οροφής (χελώνες). Τέλος, όλες οι επισκευασμένες επιφάνειες καλύπτονται με επισκευαστικό επίχρισμα και χρωματίζονται με ακρυλικά πλαστικά ίδιας απόχρωσης.

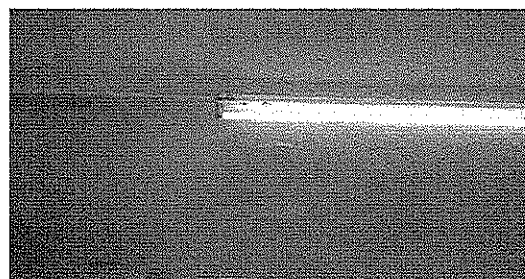
- **Επισκευή φθορών εσωτερικά & εξωτερικά οροφής**

Με συρματόβουρτσα καθαιρούνται όλα τα σαθρά τμήματα των ενανθρακωμένων σκυροδεμάτων και οι σκουριές του σπλισμού, μέχρι να εμφανισθούν υγιείς επιφάνειες. Επαλείφονται όλοι οι εμφανείς σπλισμοί με αντιοξειδωτικά υλικά, σύμφωνα με την ΕΛΟΤ Τ.Π. 1501-14-01-04-00. Αποκαθίστανται όλες οι επιφάνειες σκυροδέματος με μη τοξικά τσιμεντοειδή επισκευαστικά μη συρρικνούμενα κονιάματα, σύμφωνα με την ΕΛΟΤ Τ.Π. 1501-14-01-04-00. Τέλος, όλες οι επισκευασμένες επιφάνειες καλύπτονται με επισκευαστικό επίχρισμα και χρωματίζονται με ακρυλικά πλαστικά ίδιας απόχρωσης.

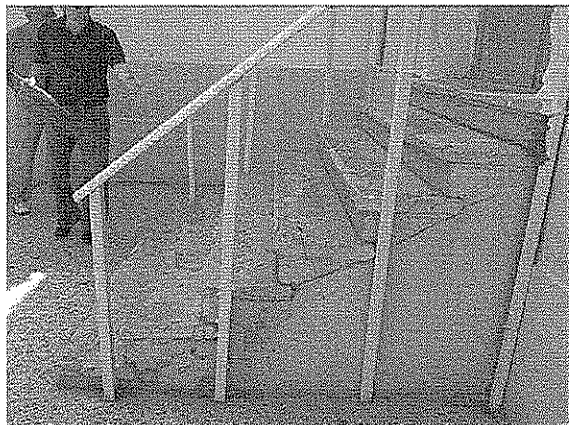
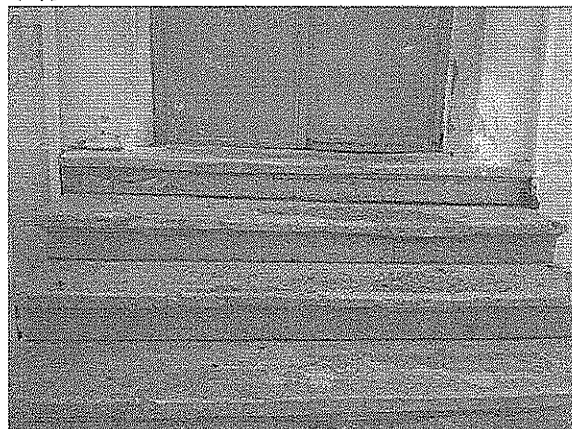
- Επίσκευή κλίμακας ανόδου στο σχολείο

Τρίψιμο, καθαίρεση σαθρών και επισκευή με ισχυρό τσιμεντοειδές. Στη συνέχεια, επάλειψη κι επίστρωση με ειδικά, αποξειδικά, αντιολισθητικής υφής.

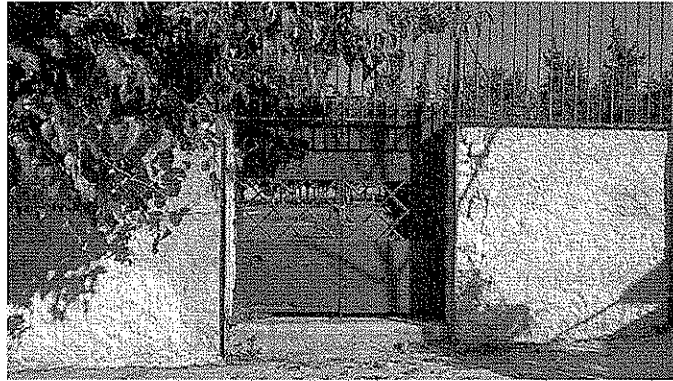
- ✦ **Επισκευή μεταλλικής πόρτας στην πίσω μεριά του σχολείου που οδηγεί στο πάρκο του Σκοπευτηρίου για άρση της επικινδυνότητας λόγω φθορών και σκουριών.**

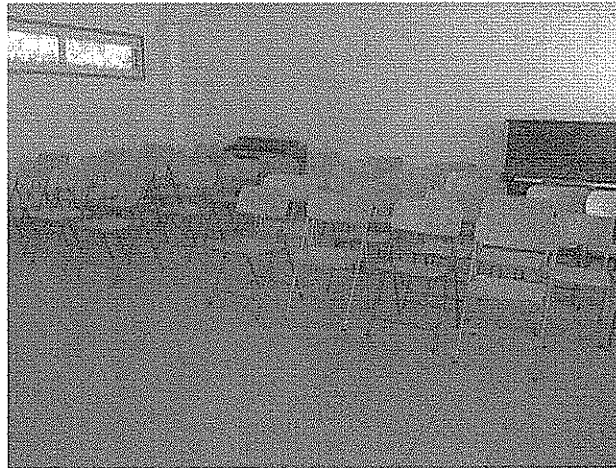
- ⌚ **Διαχωριστικό πτυσσόμενο** στην αίθουσα πολλαπλών χρήσεων όπως κάτωθι:

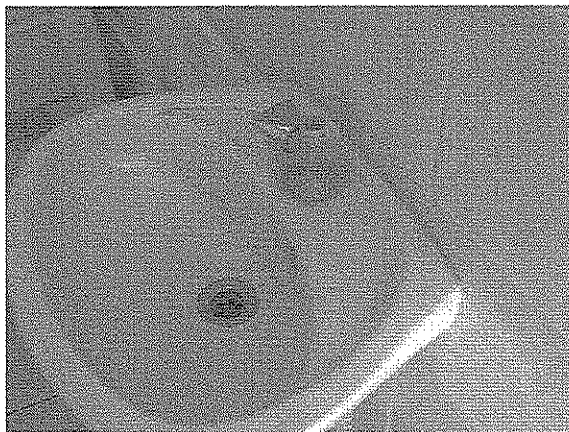
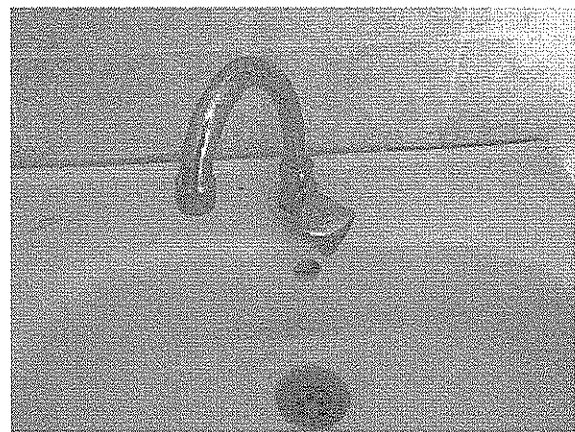
- ⌚ Τουαλέτες: **τοποθέτηση 2 φωτιστικών στεγανών** και **τοποθέτηση 5 βρυσών**

Αντικατάσταση 6 τεμ. νιπτήρων 42*56 μετά των σωλήνων, στηριγμάτων, μικρούλικών κ.λ.π. και παράδοση σε πλήρη λειτουργία.

Αντικατάσταση σωλήνων ύδρευσης στα W.C ,σιφώνια νιπτήρων και μικρούλικά, παράδοση σε πλήρη λειτουργία.

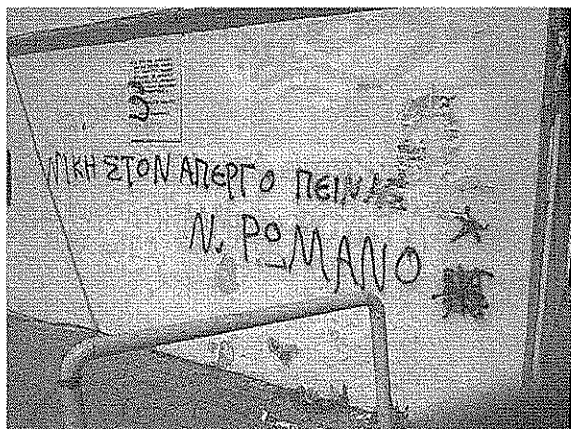
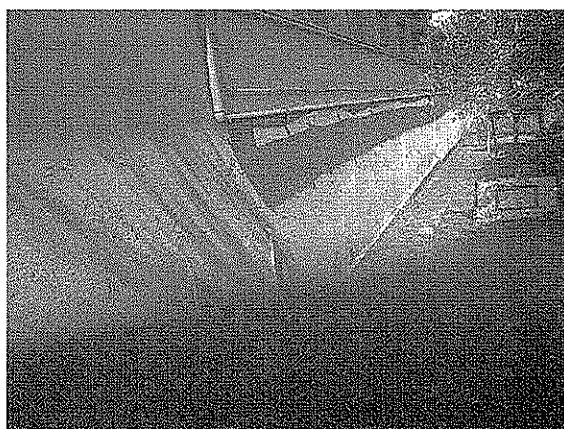
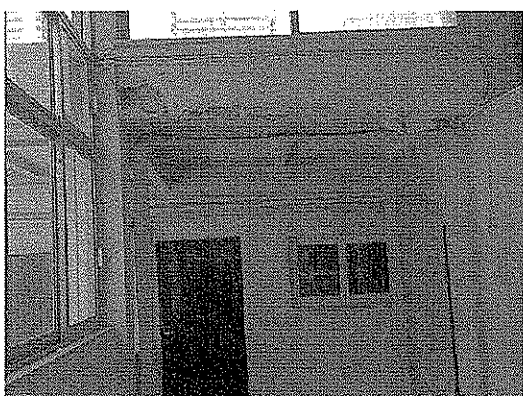
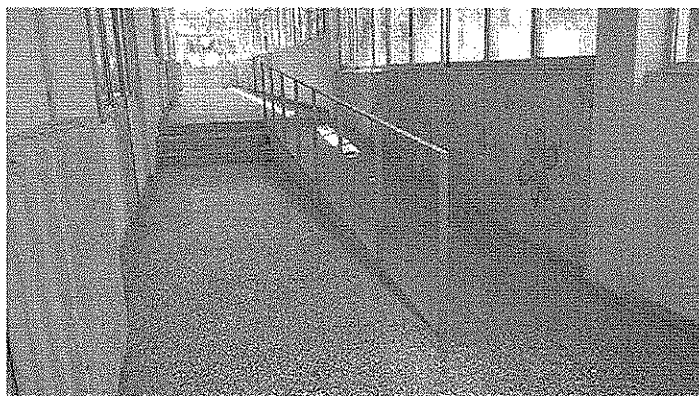
- ⌚ Τοίχος εξωτερικός πριν την είσοδο της περιφραξης. **Τρίψιμο επιχρισμάτων, χρωαμισμός & καθαρισμός μαρμάρινης πινακίδας**

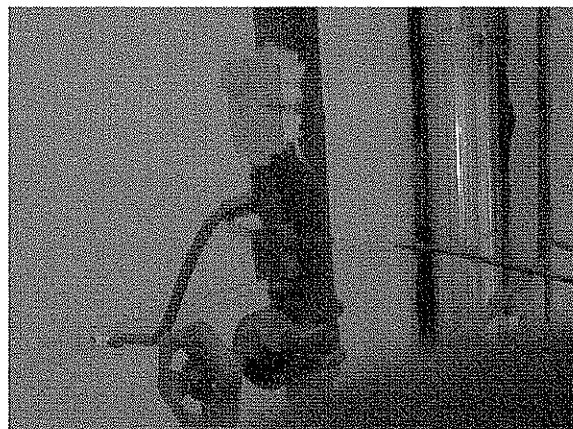
- ✦ Λεβητοστάσιο: **Επισκευή αισθητήρα** θερμοστάτη κυκλοφορητή. Τοποθέτηση θερμομόνωσης ,πάχους 13 χιλ., στους σωλήνες του λεβητοστασίου σε όλο το μήκος.

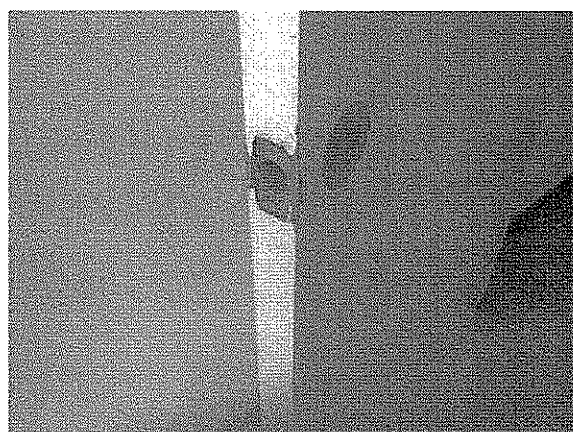
- ✦ Αίθουσα 7: **Τοποθέτηση πόμολου** στην πόρτα.

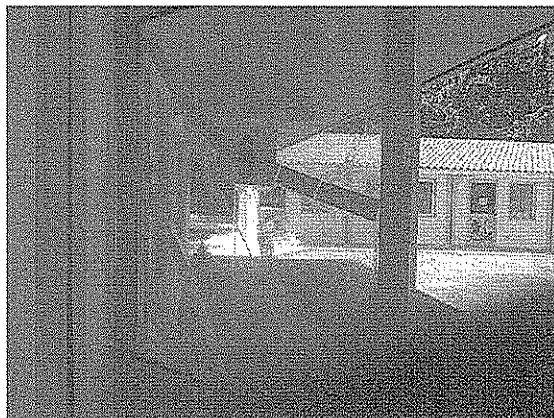
⚡ Αίθουσα 9: Αντικατάσταση σπασμένου υαλοπίνακα 1,10μ. Χ 0,90μ.

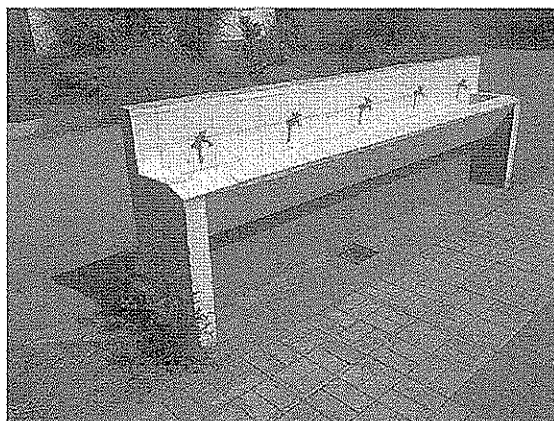
⚡ Σχάρα απορρόφησης ομβρίων 3μ. στην είσοδο του Νηπιαγωγείου στο προαύλιο κοντά στην βρύση και ένωση με το σύστημα ομβρίων εξωτερικά του σχολείου. (απόσταση περίπου 3μ.)

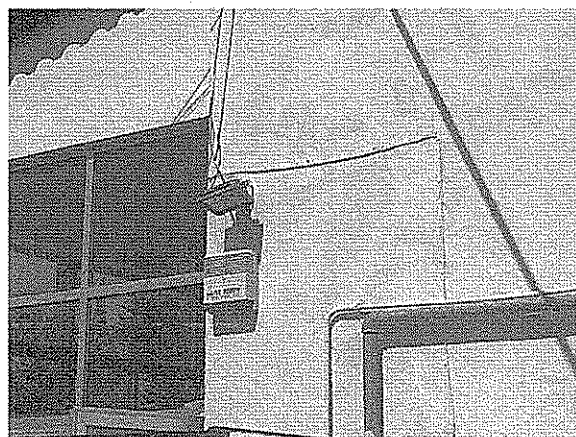
⚡ Θα τοποθετηθούν 5 τεμ. προβολέων 2Χ500W led επίτοιχων φωτισμού για το βράδυ. Υπάρχει μόνο 1.

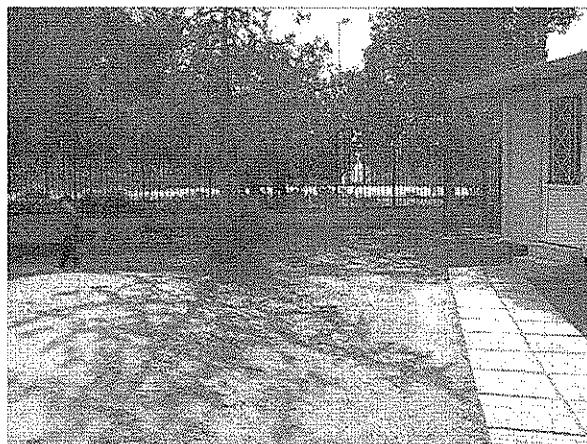
- ✦ Πόρτα ασφαλείας αλουμινίου βαρέως τύπου με μασίφ κάτω ταμπλάδες, με διπλό φύλλο αλουμινίου και μονωτικό, με κλειδαριά ασφαλείας να τοποθετηθεί στη κεντρική είσοδο (έχει παραβιαστεί πολλές φορές)

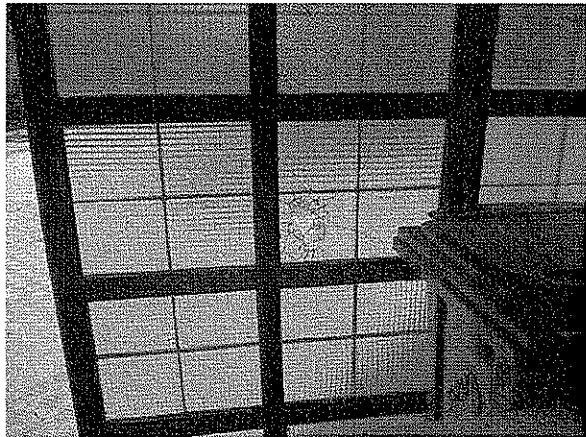
- # Αντικατάσταση σπασμένου υαλοπίνακα θύρας πίσω αυλής

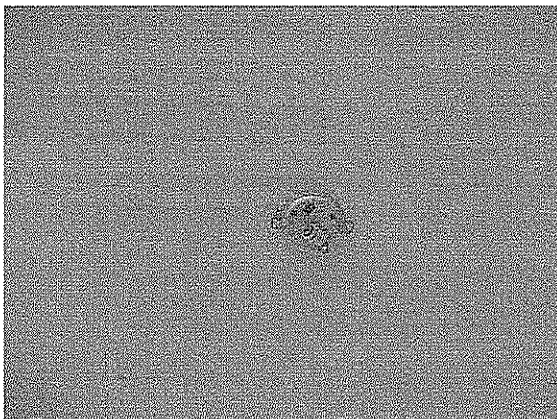
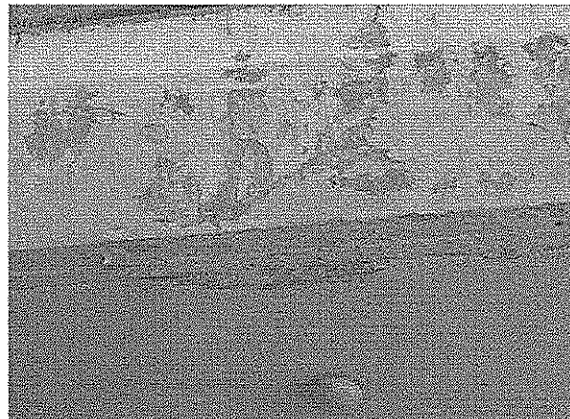
- # Θα γίνει προμήθεια & τοποθέτηση 34 τεμαχίων φωτιστικών στεγανού τύπου με μεταλλικό πλέγμα για τις βεράντες- εξώστες τα δε υπάρχοντα που έχουν και φθορές θα αποξηλωθούν και θα απομακρυνθούν .
- # Θα τοποθετηθούν δύο (2) τεμ. χάλκινων καθόδων αλεξικέρανου μετά των αναγκαίων ειδικών στηριγμάτων.

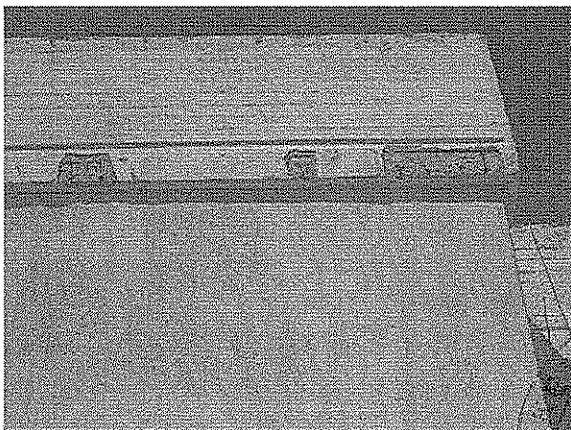
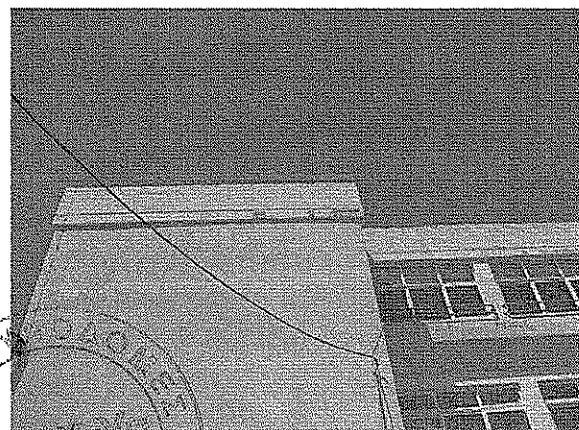
- # Επίσκεψη όλων των ενανθρακώσεων σκυροδέματος που παρουσιάζει το διδακτήριο, με ιδιαίτερη προσοχή στη περιοχή των αρμών, και βαφή των επισκευασμένων επιφανειών με ακρυλικό τσιμεντόχρωμα (απαιτείται χρήση σκαλωσιάς).

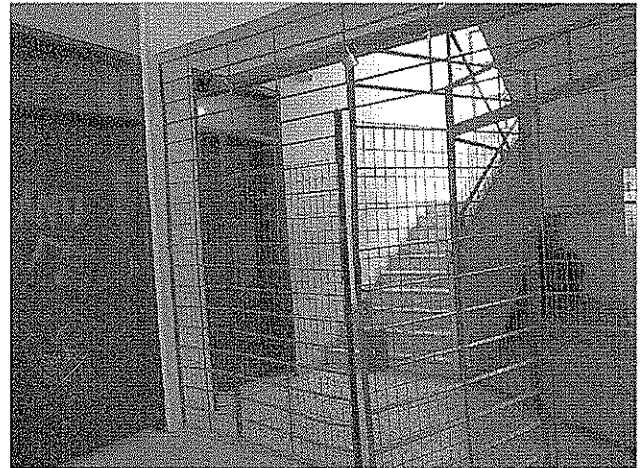
- # Έλεγχος & Επισκευή τριών (3) ηλεκτρολογικών πινάκων (ισογείου – 1^{ου} – 2^{ου} ορόφου).
- # Τοποθέτηση πέντε (5) καθιστικών πάγκων από σκυρόδεμα και ξύλινη καθιστική επιφάνεια.
- # Επισκευή δύο (2) μεταλλικών κιγκλιδωμάτων στο ισόγειο και των κιγκλιδωμάτων ασφαλείας της ΔΕΗ, τα οποία είναι από πλέγμα και είναι σκουριασμένα. Βαφή τους μετά την επισκευή – ενίσχυσή τους με δύο (2) στρώσεις ελαιόχρωμα.

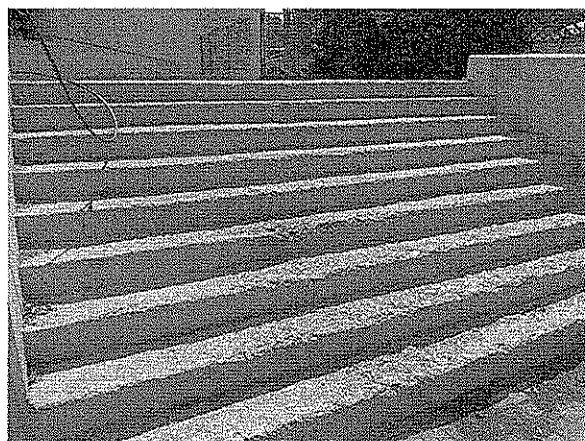
Επισκευή κλίμακας αύλειου χώρου που συνδέει τα 1^ο & 2^ο Γυμνάσια. Καθαίρεση σαθρών και στοκαρίσματα με ισχυρά συρρικνούμενα τσιμεντοειδή..

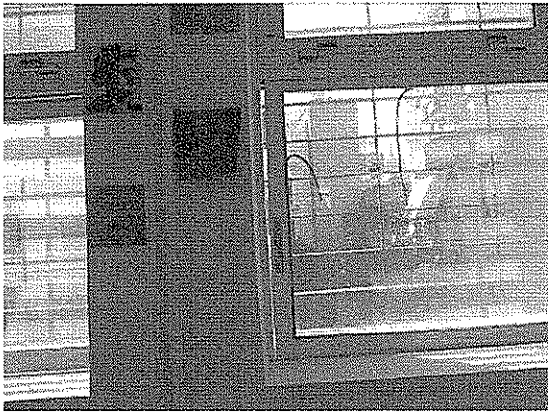
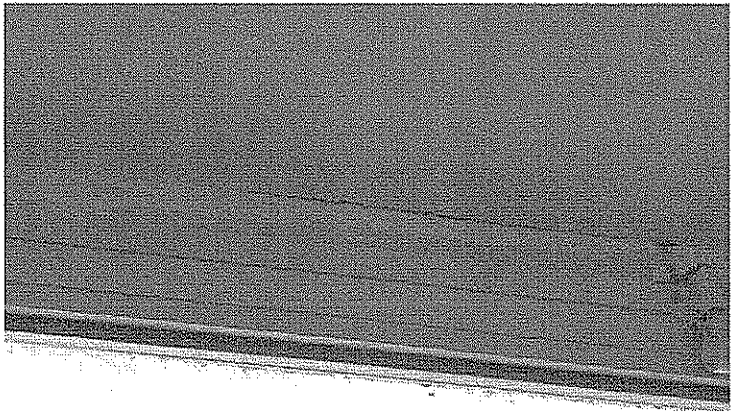
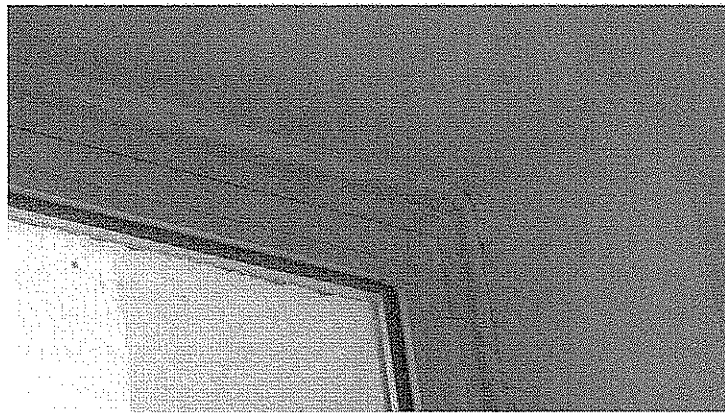
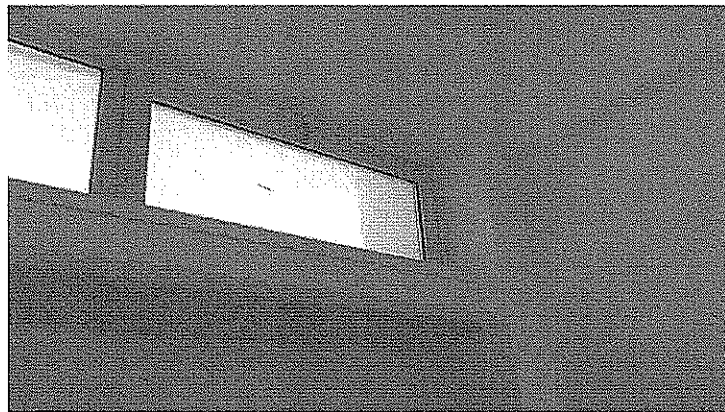
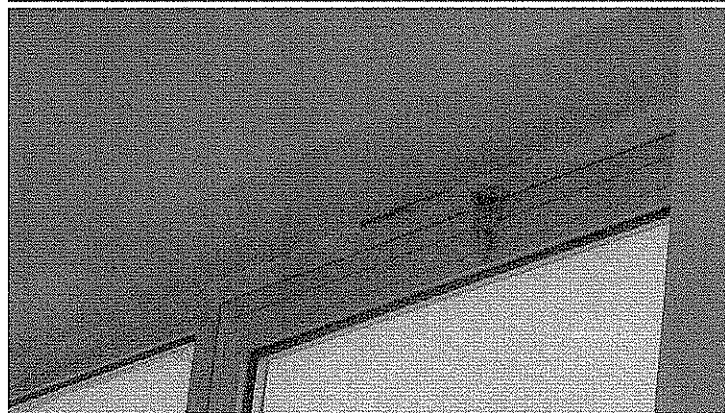
Στερέωση των υφιστάμενων παλιών κουφωμάτων που δεν έχουν αντικατασταθεί με νέα
Κάποια είχαν αντικατασταθεί παλαιότερα, οπότε ο ακόλουθος πίνακας αφορά τα εναπομείναντα στα οποία πρέπει να τοποθετηθούν

ελαστικά παρεμβύσματα στους υαλοπίνακες και να στερεωθούν κατάλληλα για λόγους ασφαλείας

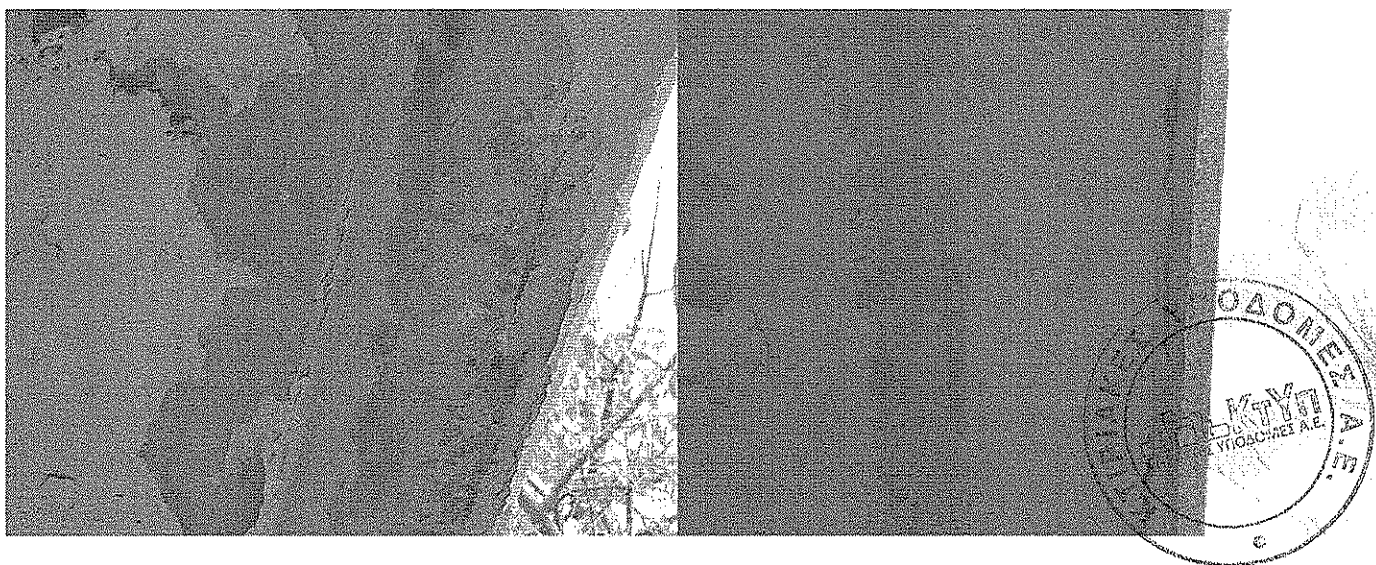
Επισκευή ενανθρακώσεων σκυροδέματος στους προβόλους

Με συρματοβουρτσα καθαίρονται όλα τα σαθρά τμήματα των ενανθρακωμένων σκυροδεμάτων και οι σκουριές του σπλισμού, μέχρι να εμφανισθούν υγιείς επιφάνειες. Επαλείφονται όλοι οι εμφανείς σπλισμοί με αντιοξειδωτικά υλικά, σύμφωνα με την ΕΛΟΤ Τ.Π. 1501-14-01-04-00. Αποκαθίστανται όλες οι επιφάνειες σκυροδέματος με μη τοξικά τσιμεντοειδή επισκευαστικά μη συρρικνούμενα κονιάματα, σύμφωνα με την ΕΛΟΤ Τ.Π. 1501-14-01-04-00. Όλες οι επιφάνειες που επισκευάστηκαν χρωματίζονται με ακρυλικά πλαστικά.

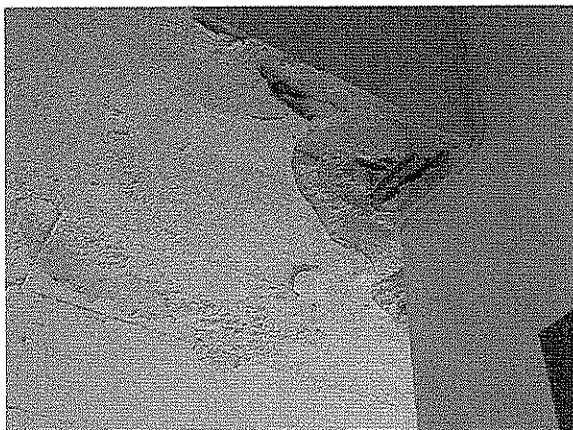
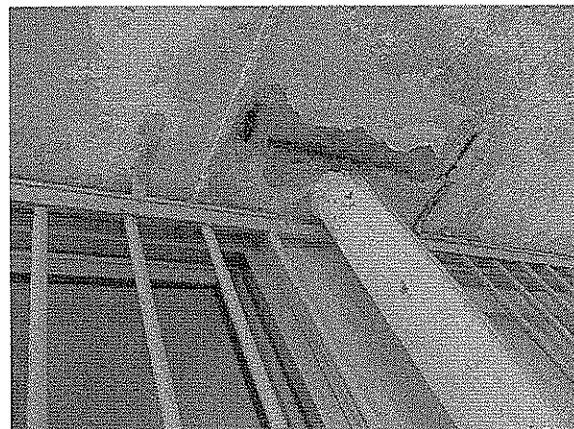
έξω από αίθουσα πληροφορικής 1^ο ορ.

✚ Επίσκευή ενανθρακώσεων σκυροδέματος
